Abschlussbericht

**der Unfallkommission
zum Einsatz am 27.07.2006
Kellerbrand Oeconomicum
Georg-August-Universität Göttingen**

Druckfassung 02.10.2007

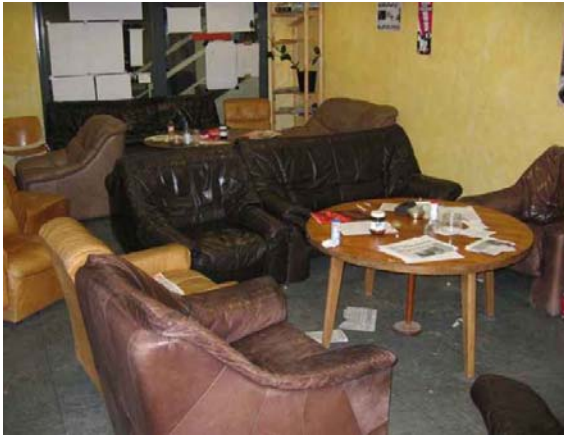
Im Kellergeschoss des Oeconomicums war über eine längere Zeit hinweg das „Cafe Kollabs“ entstanden. Im Cafe befanden sich hohe Brandlasten (gepolsterte Sitzmöbel, Holztische, Holzstühle etc.). Zum Cafebereich gehörten zwei kleine als Teeküche und Abstellkammer benutzte Räume.

a) Blick ins „Cafe Kollabs“

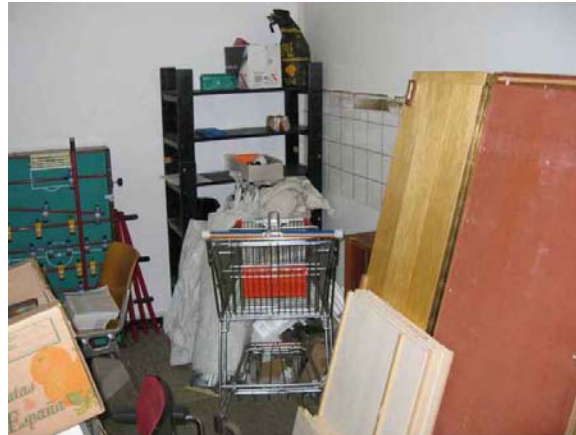
b) Blick in den Abstellraum

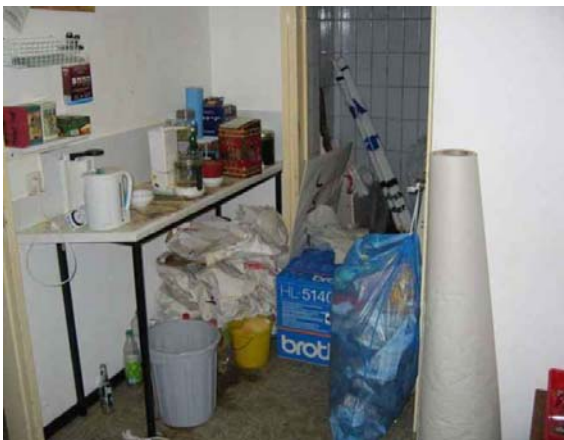
c) Blick in die Teeküche

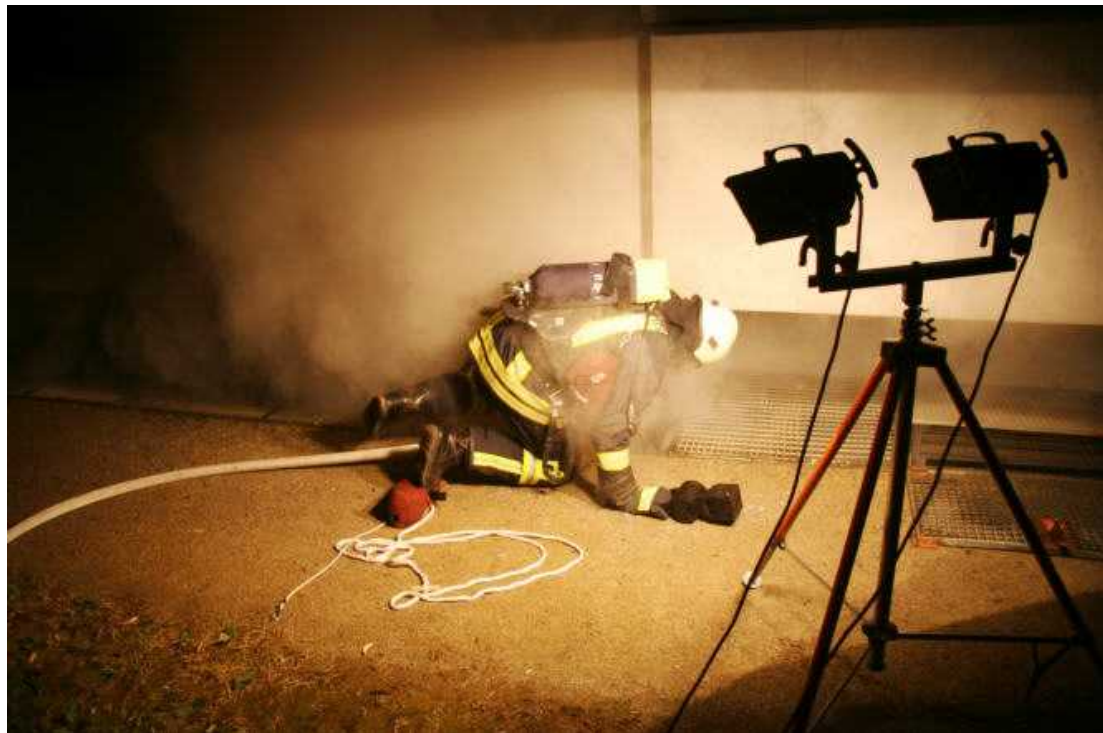
Sichtverhältnisse an Südeinstieg um 22:17 Uhr

Infolge der sehr hohen Temperaturen und der damit verbundenen Schweißbildung auf den Gesichtern „schwammen“ die Atemschutzmasken auf (siehe auch Kapitel 5.3.1 und Kapitel 7.2.1).

Der 2. AGT-Trupp der FW Klinikum brach wegen Maskenundichtigkeiten mit mayday-Ruf den Einsatz ab. Weende 1 brach den Einsatz wegen Maskenundichtigkeiten ab. Stadtmitte 1 unterbrach den ersten Einsatz, der Feuerwehrangehörige mit der undichten Maske kehrte um und wurde durch einen anderen ersetzt.

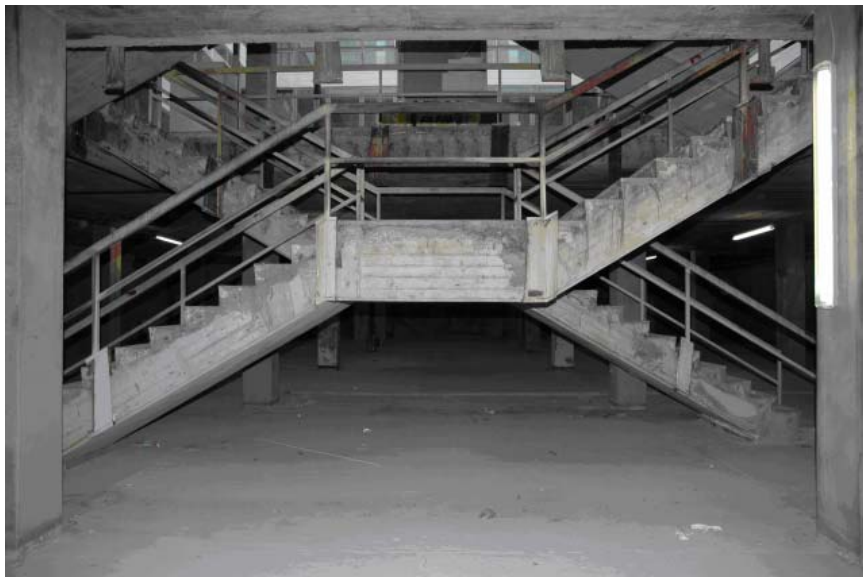
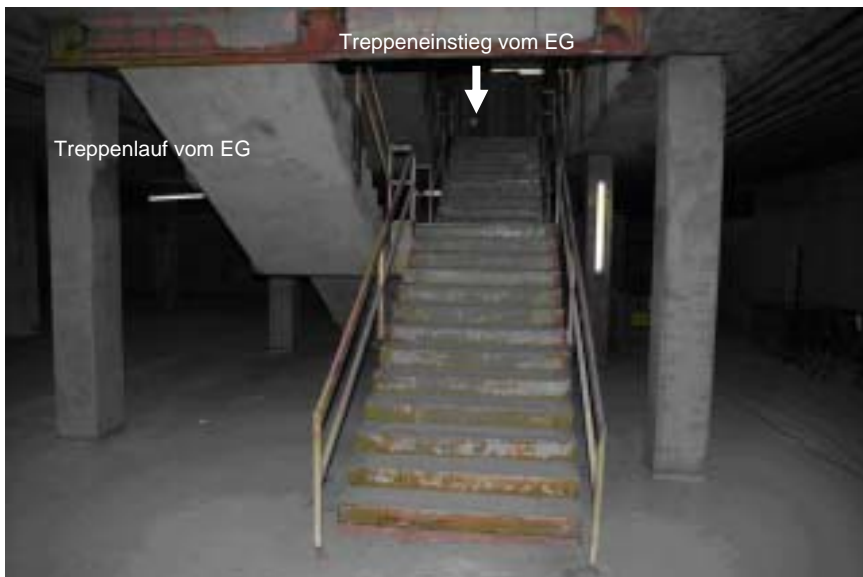
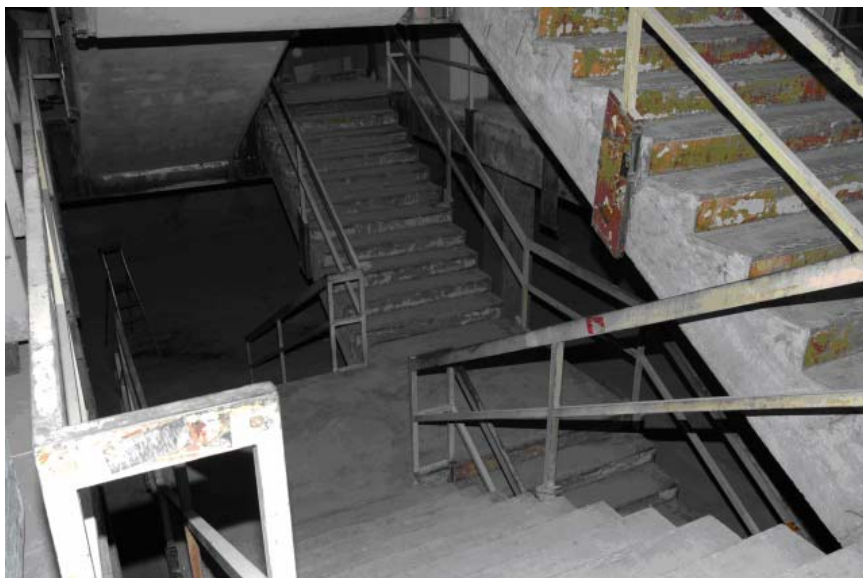
Die Konstruktion der Treppe stellte einen großen Gefahrenpunkt in Verbindung mit der kaum bis gar nicht vorhandenen Sicht dar.

Die Treppe befindet sich mittig im Treppenraum, kann somit von allen Seiten umlaufen werden. Sie kann sowohl von der Nord- als auch von der Südseite betreten werden. Beide Treppenläufe treffen auf ein Mittelpodest und werden dann jeweils in gerader Linie ins KG weitergeführt. Dies erlaubt jedem Nutzer der Treppe entweder im geraden Lauf oder durch eine 180° Wendung auf dem Mittelpodest in das KG zu gelangen.

(Hinweis: die Treppenfotos wurden nach dem Brandereignis aufgenommen; die Treppe ist zu diesem Zeitpunkt bereits teilweise saniert)

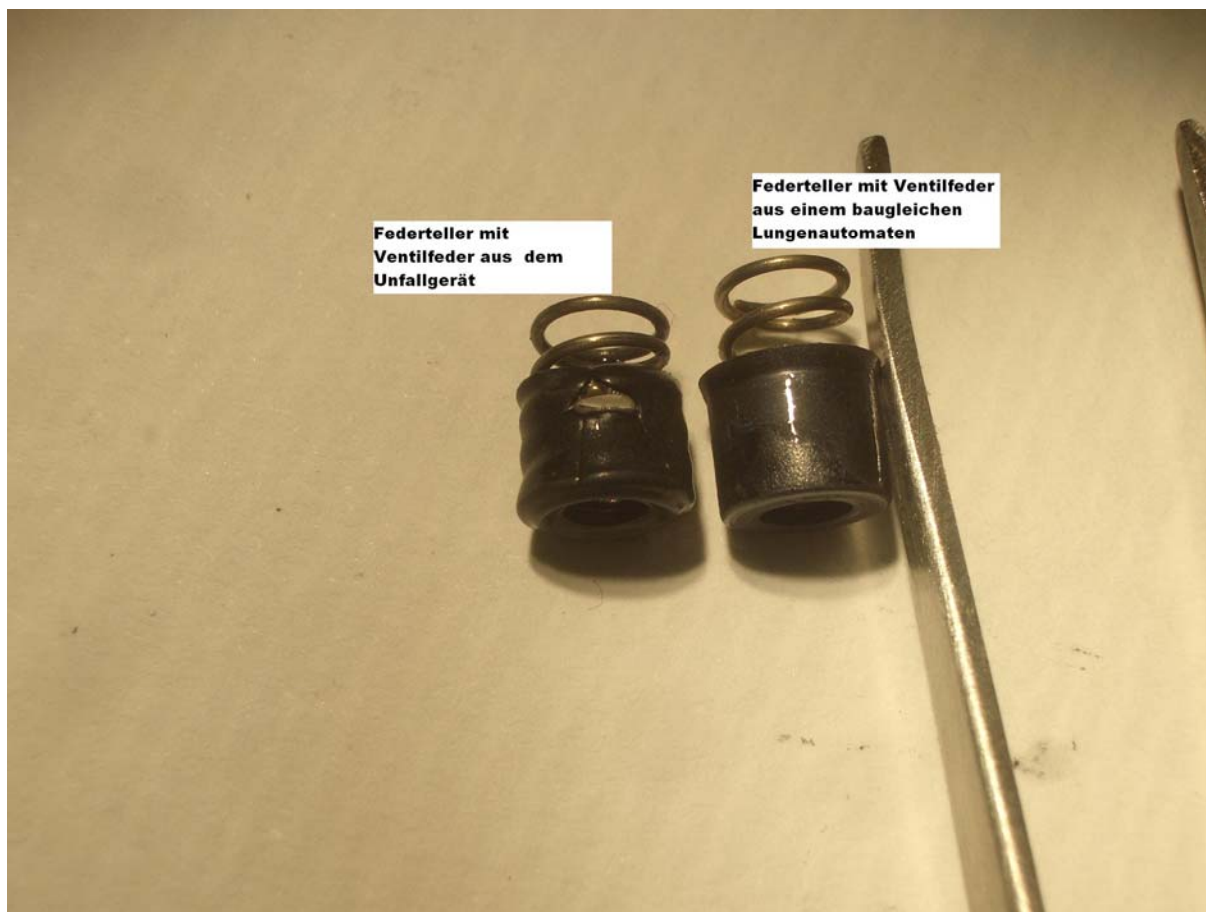
Dieser Defekt (thermisch verformter Federteller) war nach Einschätzung der EXAM auf eine hohe thermische Beanspruchung zurück zu führen. Ob dieser Defekt zum Versagen des Lungenautomaten während des Einsatzes am 27.07.2006 geführt hat, konnte während der bis dahin durchgeführten Untersuchung bei Umgebungstemperaturen von + 60°C nicht

nachgestellt werden. Hierbei wurde allerdings festgestellt, dass die Normanforderungen an die Atemwiderstände überschritten wurden. Eine weitere Untersuchung bei einer Umgebungstemperatur von +150°C zeigte, dass der Lungenautomat erst nach mehrfacher Betätigung des Luftzuschussknopfes zu beatmen war. Während der Untersuchung blies der Lungenautomat ständig ab. Die gemessenen Atemwiderstände lagen hier ebenfalls über den Normanforderungen.

Eine thermische Beschädigung des Federtellers im Inneren des Lungenautomaten wurde bereits bei der ersten Untersuchung durch die EXAM festgestellt. Fraglich blieb, wie es zu dieser Verformung kommen konnte. Aufgrund bekannter Parameter (insbesondere das verformte Helmvisier des Verunfallten ließ Rückschlüsse auf die vorherrschenden Temperaturen zu) konnte eine Versuchsreihe gestartet werden, die den bei dem Einsatz vorherrschenden Bedingungen hinreichend nahe kommt.

Bei diesen Versuchen wurde festgestellt, dass sich die Atemluft im Atemschutzgerät durch die äußeren thermischen Einflüsse stark erhitzt. Im Mitteldruckteil (also bis zu der Baugruppe, zu der der beschädigte Federteller gehört) traten dabei Temperaturen im Bereich von +80°C bis +148°C auf. In der Innenmaske des Atemanschlusses wies die Luft dann immer noch Temperaturen zwischen +65°C und +109°C auf. Bis zu einer Temperaturgrenze (+117°C im Mitteldruckteil bzw. +79°C in der Innenmaske) konnte die Verformung des Federtellers in Abhängigkeit von der Höhe der Veratmung reproduziert werden. Bei darüber liegenden Temperaturen trat diese Verformung generell ein.

Das Material, aus dem der Federteller besteht, ist bis zu einer Temperatur von 101°C bis 107°C formbeständig. Der Betriebstemperaturbereich eines der beiden verwendeten Schmiermittel für den Steuerkolben liegt bei maximal 100°C. Nach Einschätzung eines hinzugezogenen Experten (Feuerwehrarzt und Arbeitsmediziner) führen diese Temperaturen der Atemluft aufgrund der vorhandenen Feuchtigkeit in den Atemwegen nicht zu einer Schädigung des Gewebes. Somit kann eine thermische Verformung des Bauteils auftreten, ohne dass es zu einer Schädigung der Atemwege kommt. Auch wird der Atemschutzgeräteträger

Für die Zukunft ist es erforderlich, dass höhere thermische Belastungen bei der Prüfung und Auswahl von Atemschutzgeräten der Feuerwehren angemessene Berücksichtigung finden. Als Grundlage hierfür sind systematische wissenschaftliche Untersuchungen über die tatsächlichen Wärmebeaufschlagungen von Atemschutzgeräten im Feuerwehreinsatz für reale Brandszenarien notwendig. Gleichfalls müssen wissenschaftliche Untersuchungen über die möglichen Langzeitschädigungen, beispielsweise durch Materialermüdung, aufgrund von wiederholter Wärmebeaufschlagung von Atemschutzgeräten durchgeführt werden.

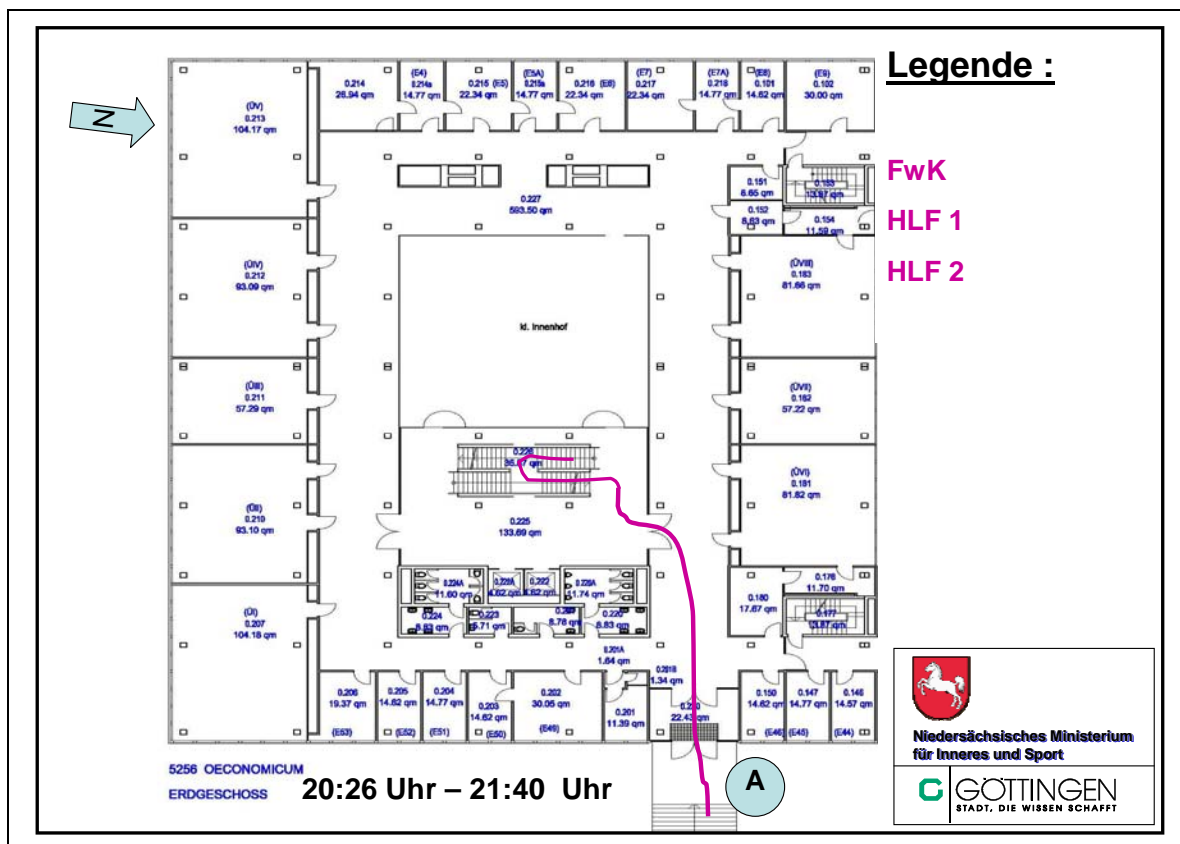
Zeitfenster 20:26 Uhr – 21:40 Uhr

AGT-Trupp FW Klinikum (1/1) geht mit 1. C-Rohr zur Brandbekämpfung von der Ostseite durch Haupteingang (Punkt A) vor,

AGT-Trupp HLF 1 (1/2) geht zur Unterstützung des Trupps FW Klinikum mit Wärmebildkamera von der Ostseite durch Haupteingang (Punkt A) vor,

beide AGT-Trupps brachen Brandbekämpfung ab, nachdem ein Angehöriger des Trupps der FW Klinikum Probleme mit einer Atemschutzmaske bekam (Maske schwimmt auf Gesicht und wird undicht),

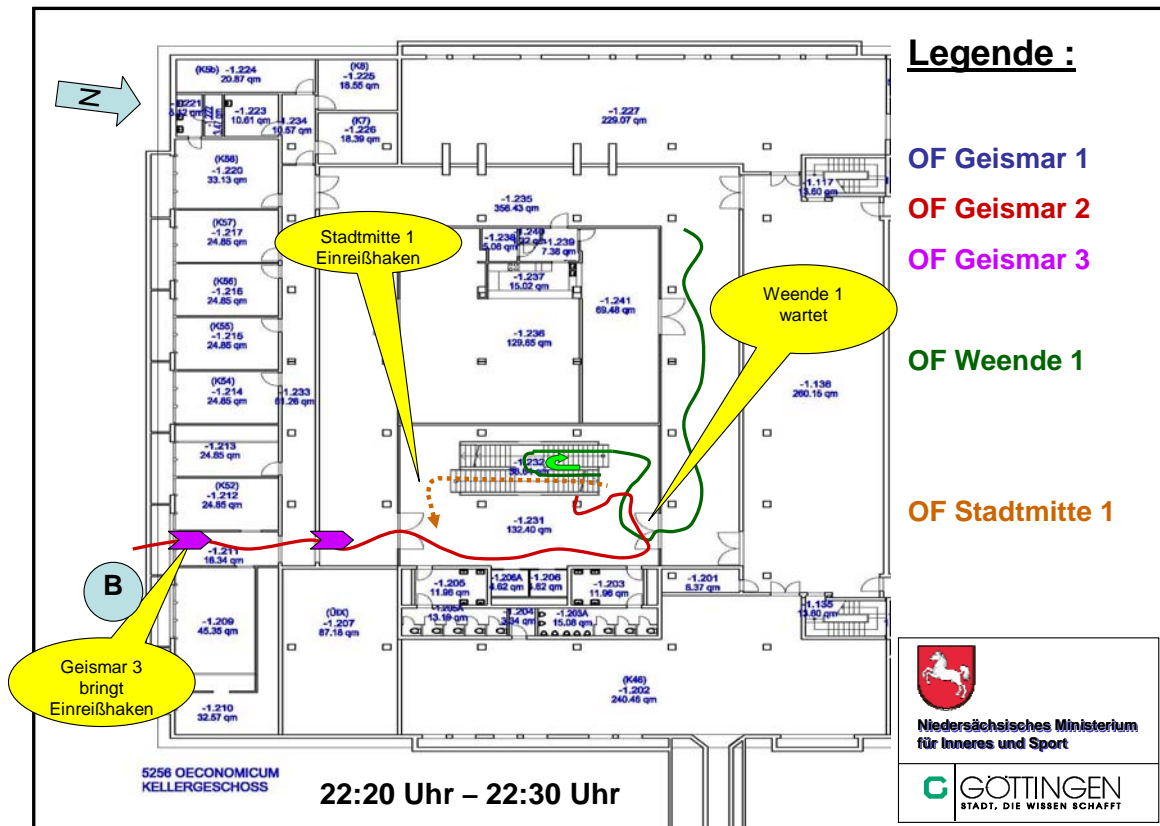
Zeitfenster 22:20 Uhr – 22:30 Uhr

Weende 1 (Truppmann) hat undichte Atemschutzmaske, Trupp tritt um 22:20 Uhr (Protokoll ASÜ Weende) gemeinsam den Rückzug an

Stadtmitte 1 erreicht KG und geht in Richtung der 2-flügeligen Tür in der Südseite des Treppenraumes in Richtung des Angriffsweges von Geismar 1 / **Geismar 2**,

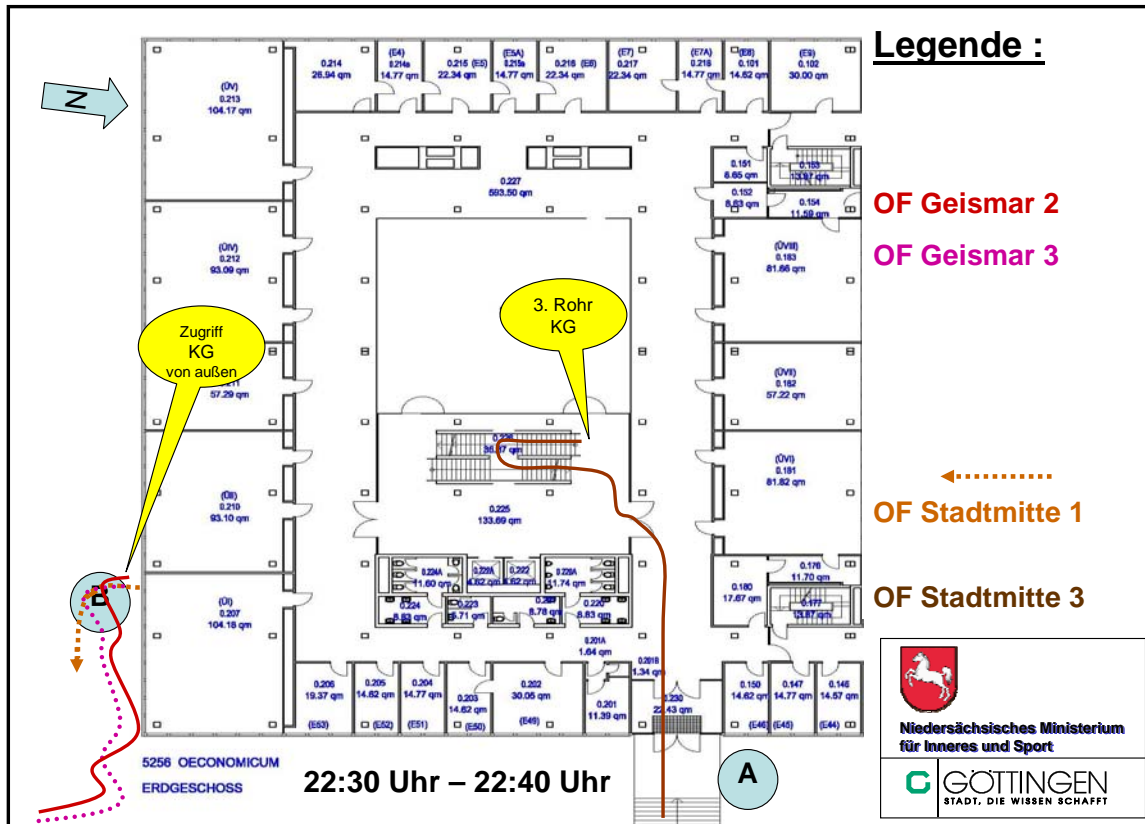
Zeitfenster 22:30 Uhr – 22:40 Uhr

Stadtmittle 3 bricht um 22:30 Uhr (Protokoll ASÜ Stadtmittle) den Einsatz wegen undichter Atemschutzmaske ab

Stadtmittle 3 geht um 22:32 Uhr erneut in der Stärke 1/2 vor, diesmal mit Angehörigem der FW Klinikum als Truppführer vor

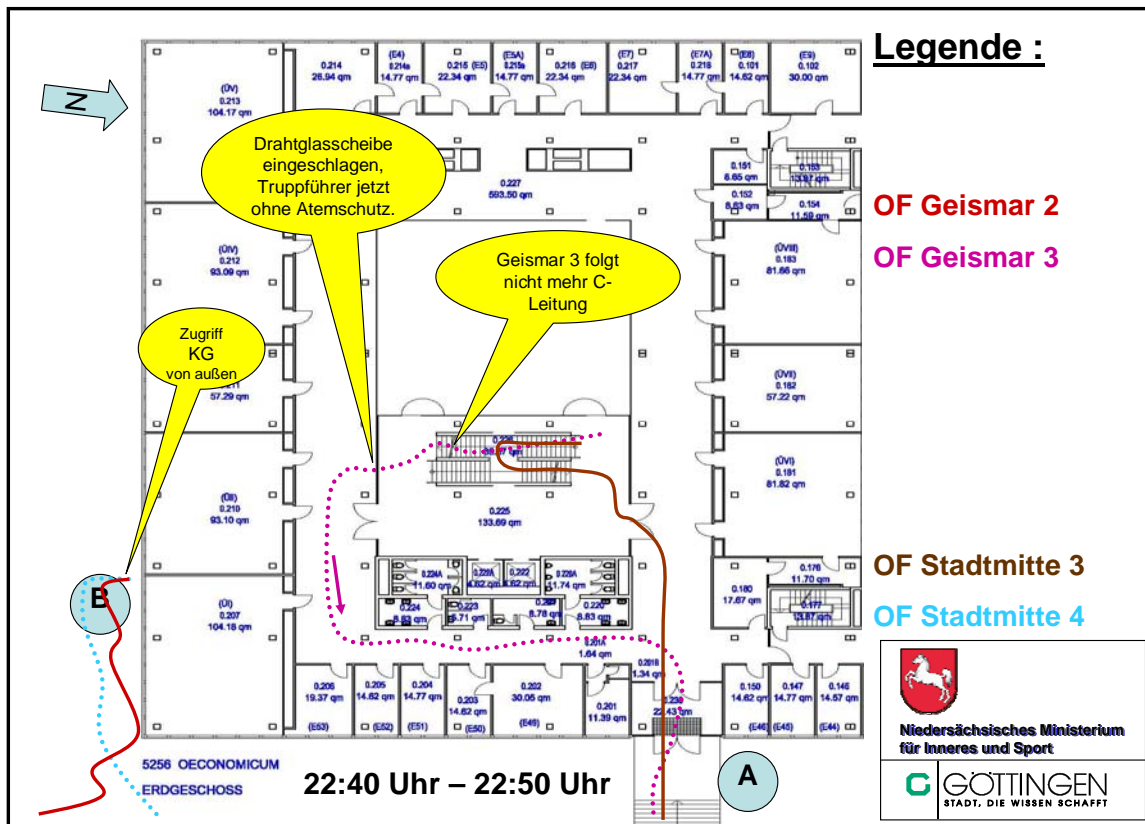
Zeitfenster 22:40 Uhr – 22:50 Uhr

Stadtmittle 4 meldet sich um 22:40 bei ASÜ Geismar an und wird an der Südseite (Punkt B) als weiterer Rettungstrupp eingesetzt

Geismar 3 (Truppführer) hat keine Luft mehr, muss Atemschutzmaske anheben, um Luft zu erhalten, atmet Rauch, Trupp folgt dem Treppenlauf in gerader Linie in der Annahme den direkten Weg vor sich zu haben,
